COMUNITÀ MONTANA DI VALLE TROMPIA
 Convegno tecnico 27/ott./2011
 LA TECNICA DEL LASER SCANNER 3D
 PER IL MONITORAGGIO DEI FRONTI DI FRANA
 ' IL CASO DELLA PEZZEDA DI COLLIO '

Dr.Ing. Vincenzo Bolognini :
 GLI INTERVENTI DI CONSOLIDAMENTO DEL VERSANTE FRANA

4° STRALCIO DEI LAVORI DI SISTEMAZIONE MOVIMENTI FRANOSI IN LOCALITÀ CROCI-PEZZEDA MATTINA NEL COMUNE DI COLLIO (BS)

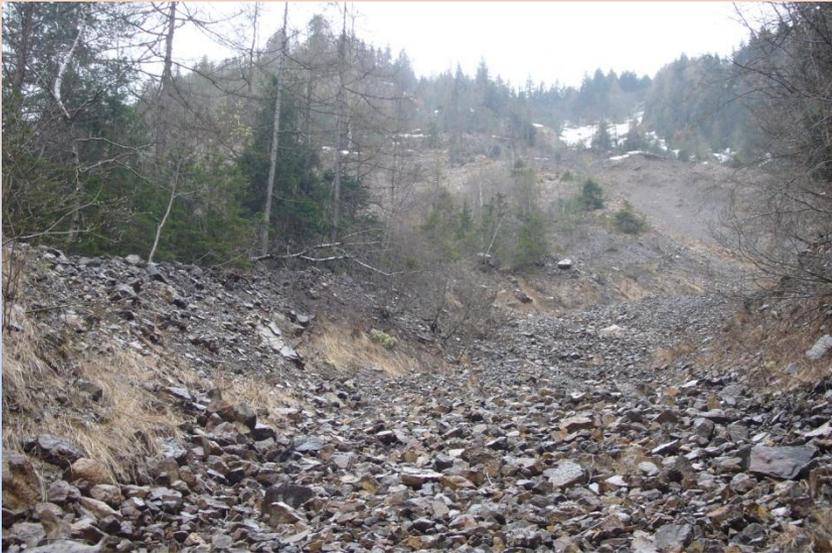
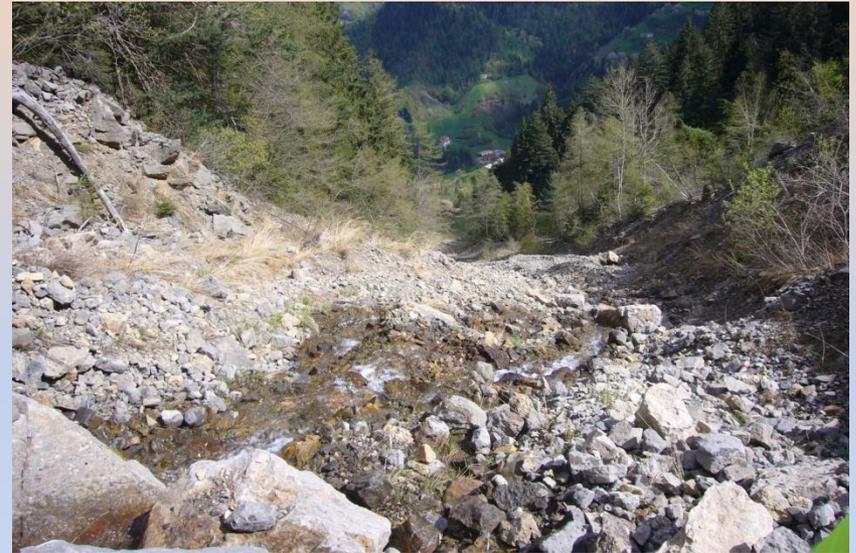
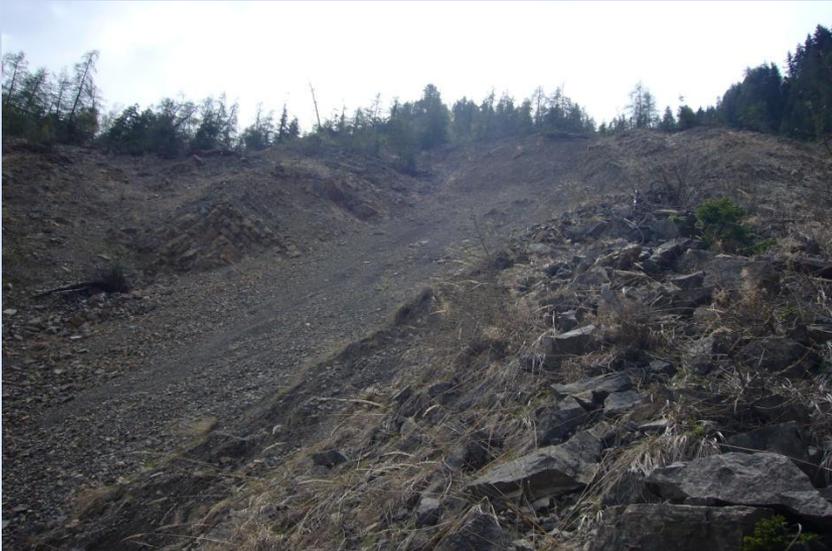
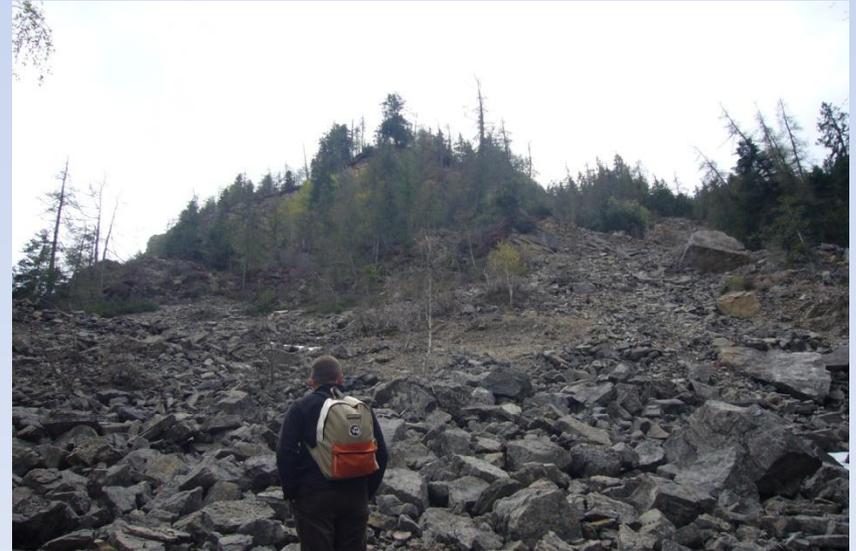
ALCUNE IMMAGINI DEL CORPO DI FRANA PRIMA DEL CANTIERE

La fascia di versante di un centinaio di metri, ubicata subito a monte del coronamento di frana ed estesa per tutta la sua lunghezza, è pervasa da innumerevoli e vistosi dissesti, costituiti per lo più da una serie di fratture, impostate nel substrato roccioso calcareo, che creano degli sprofondamenti. Alcuni indizi testimoniano anche movimenti locali di età recente, e sono segno inequivocabile dello scivolamento a valle di tutta questa porzione di terra.
