COMUNITÀ MONTANA DI VALLE TROMPIA
 Convegno tecnico 27/ott./2011
 LA TECNICA DEL LASER SCANNER 3D
 PER IL MONITORAGGIO DEI FRONTI DI FRANA
 ' IL CASO DELLA PEZZEDA DI COLLIO '

Dr.Ing. Vincenzo Bolognini :
 GLI INTERVENTI DI CONSOLIDAMENTO DEL VERSANTE FRANA

4° STRALCIO DEI LAVORI DI SISTEMAZIONE MOVIMENTI FRANOSI IN LOCALITÀ CROCI-PEZZEDA MATTINA NEL COMUNE DI COLLIO (BS)

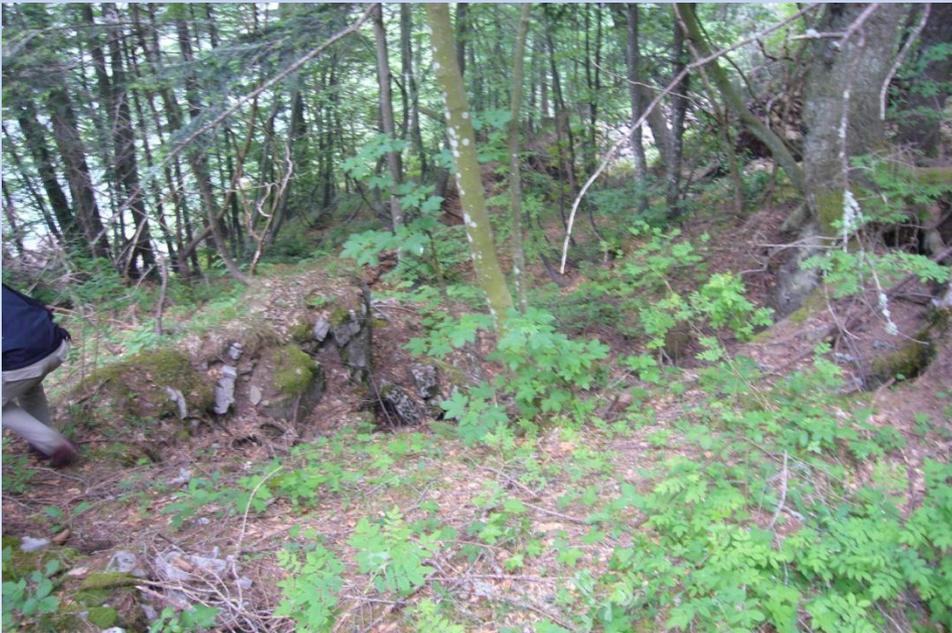
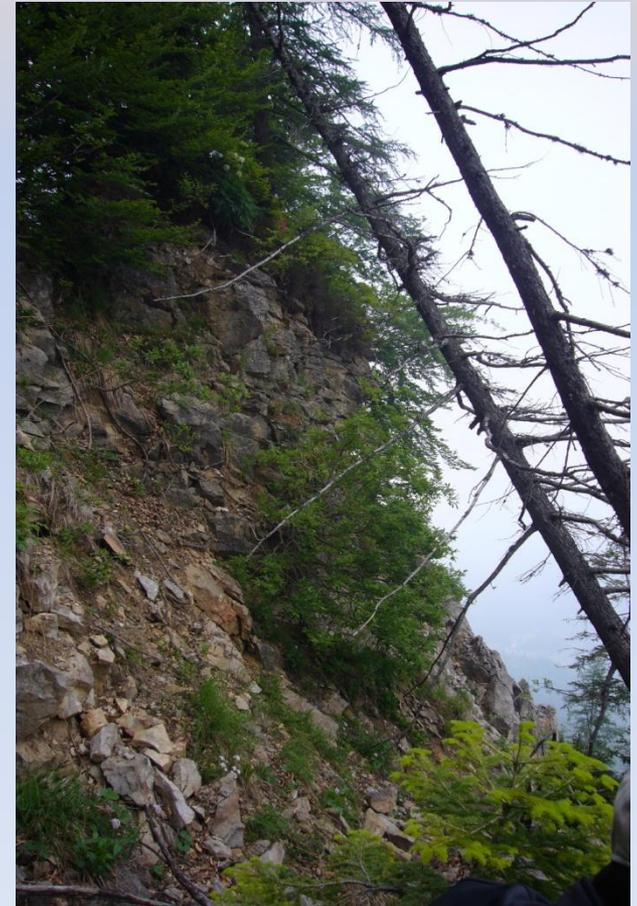
La fascia di versante di un centinaio di metri, ubicata subito a monte del coronamento di frana ed estesa per tutta la sua lunghezza, è pervasa da innumerevoli e vistosi dissesti, costituiti per lo più da una serie di fratture, impostate nel substrato roccioso calcareo, che creano degli sprofondamenti. Alcuni indizi testimoniano anche movimenti locali di età recente, e sono segno inequivocabile dello scivolamento a valle di tutta questa porzione di terra.

Quanto osservato è motivo di preoccupazione: risulta impossibile escludere l'eventualità di una massiccia e pericolosa riattivazione della frana, del verificarsi di un fenomeno parossistico che potrebbe portare a importanti conseguenze.

Per tali ragioni abbiamo riteniamo indispensabile indicare in progetto la necessità di predisporre un sistema di monitoraggio del dissesto che sia in grado di controllare e quantificare, con continuità, gli eventuali spostamenti della zona a monte del coronamento di frana, con l'obiettivo della salvaguardia della vita.

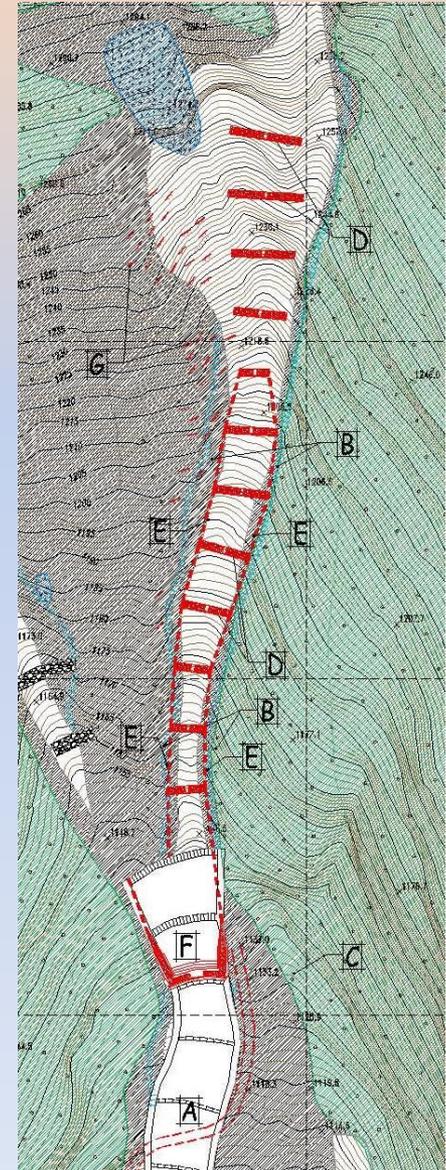
Immagini dal cantiere: PALIFICATE VIVE A DOPPIA PARETE

PALIFICATE VIVE A DOPPIA PARETE (in legno di castagno e pietre del sito), n°12 per lo sviluppo di 176 m e 601 mc, per la formazione di gradoni di terrazzamento di altezza 1,5 m, con conseguente contenimento del fenomeno di colamento a secco dei detriti e abbattimento della velocità di ruscellamento dell'acqua responsabile del trasporto solido.
